Дипломна робота
ДОСЛІДЖЕННЯ ЗАБРУДНЕНOSTІ ДОННИХ ВІДКЛАДІВ
НА БЕРЕГІВСЬКОМУ ВІДРІЗКУ РІЧКИ ВЕРКЕ

**AZ ÜLEDÉK NEHÉZFÉM SZENNYEZETTSÉGÉNEK VIZSGÁLATA A
VÉRKE PATAK BEREGSZÁSZI SZAKASZÁN**

Szakedolgozat

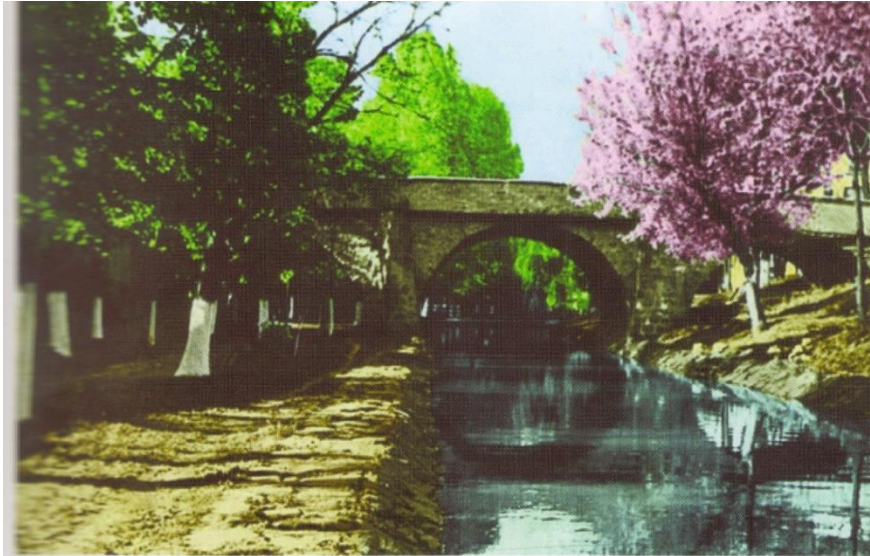
2. A Vérke medrébe terelésének célja elsősorban a mocsaras területek lecsapolása és mezőgazdasági hasznosítása, a vidék lakosságának ivóvízellátása, üdülőhelyek kiépítése volt (1. ábra).

1. ábra. A fotón: A Vérke Terelése (Sepa János magángyűjteményéből)

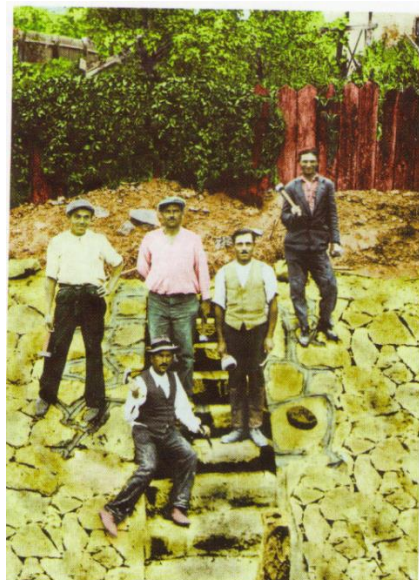
2. ábra. A fotón: A kikövezés pillanatai 1936-ban (Sepa János magángyűjteményéből)

3. A Vérke medrének kikövezését a Csere erdő eladásából finanszírozták, ami 8940 korona bevételt hozott a városi tanácsnak. A kikövezés 1936-37-ben kezdődött és 3 évig tartott (2. ábra).

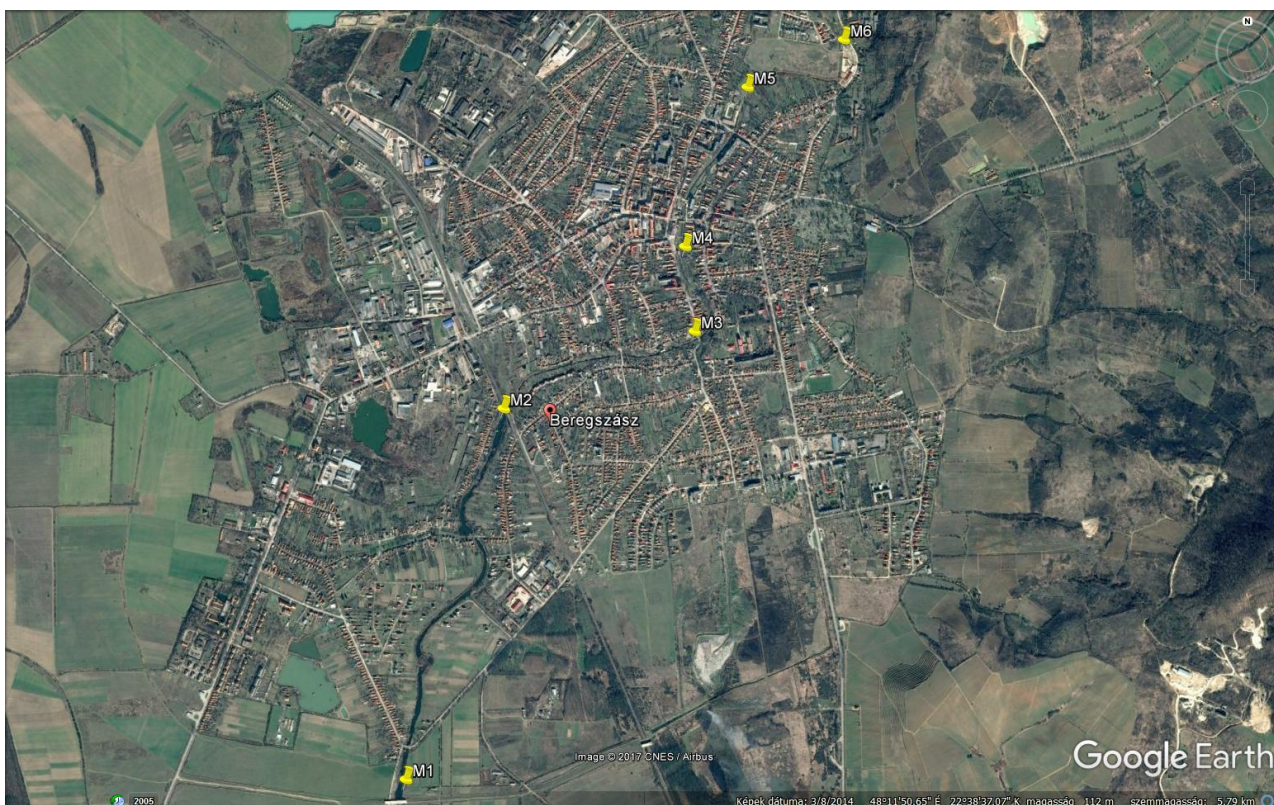
5. ábra. Mintavételezési pontok a Vérke Beregszászi szakaszán (Google eart, 2015)

A mintavételezésre 2017 februárjában került sor. A mintavételezési pontok kiválasztásában a megközelíthetőség és a szennyező forrás jelenléte (uszoda, kórház) játszott szerepet, valamint az, hogy lefedje a teljes beregszászi szakaszt. A 5. ábrán látható térképen feltüntettem a Vérke Beregszászi szakaszán kijelölt hat minta vételezési pontot.

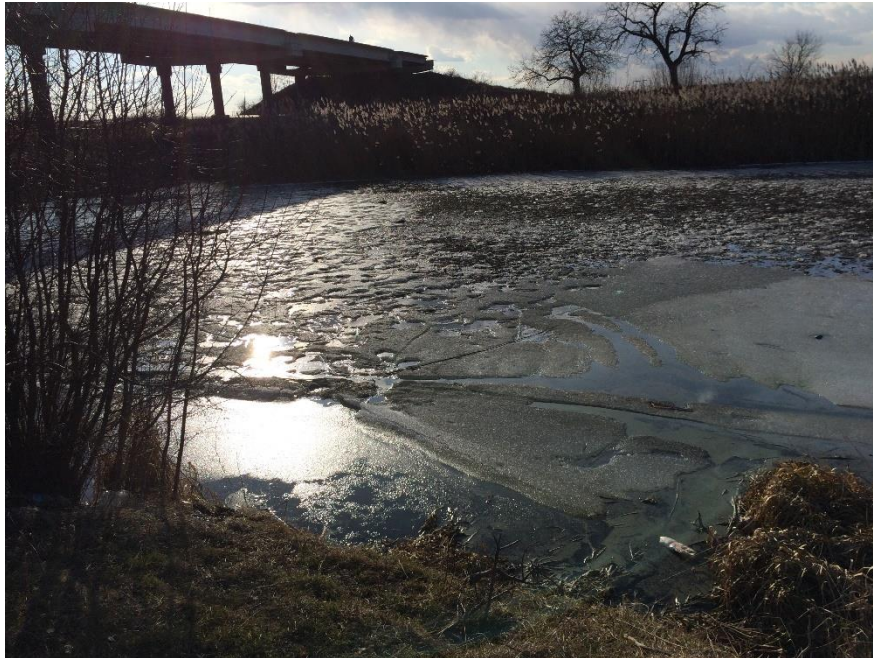
6. ábra. M1 Mintavételezési pont

Az 6. ábrán látható az M1-es mintavételezési pont. A mintavételezési pont a Macsolai úton található Beregszász és Macsola között, a félbehagyott országút mellett.

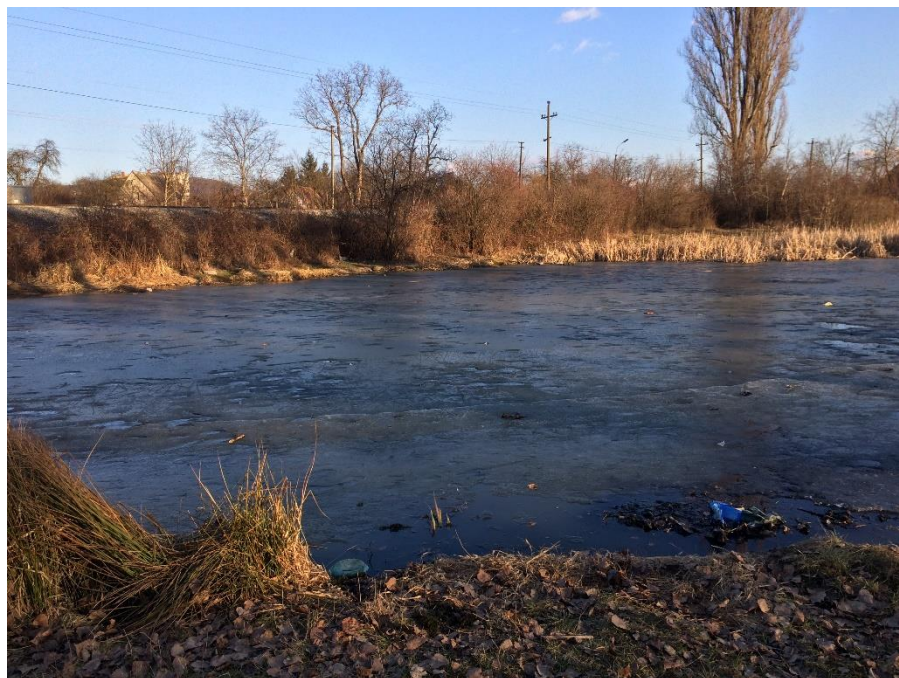
7. ábra. M2 Mintavételezési pont

Az 7. ábrán látható az M2-es mintavételezési pont. A mintavételezési pont a Strand utca mentén elhelyezkedő „Strand” nevű fürdőhelyen található.

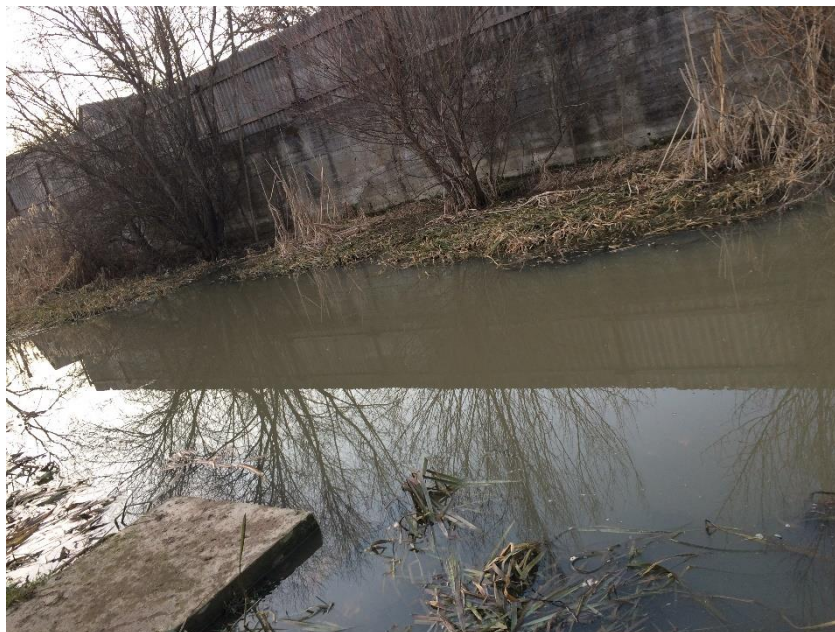
8. ábra. M3 Mintavételezési pont

Az 8. ábrán látható az M3-as mintavételezési pont. Az M3-as mintavételezési pont A Stefanika úton található Vérke híd mellett található.

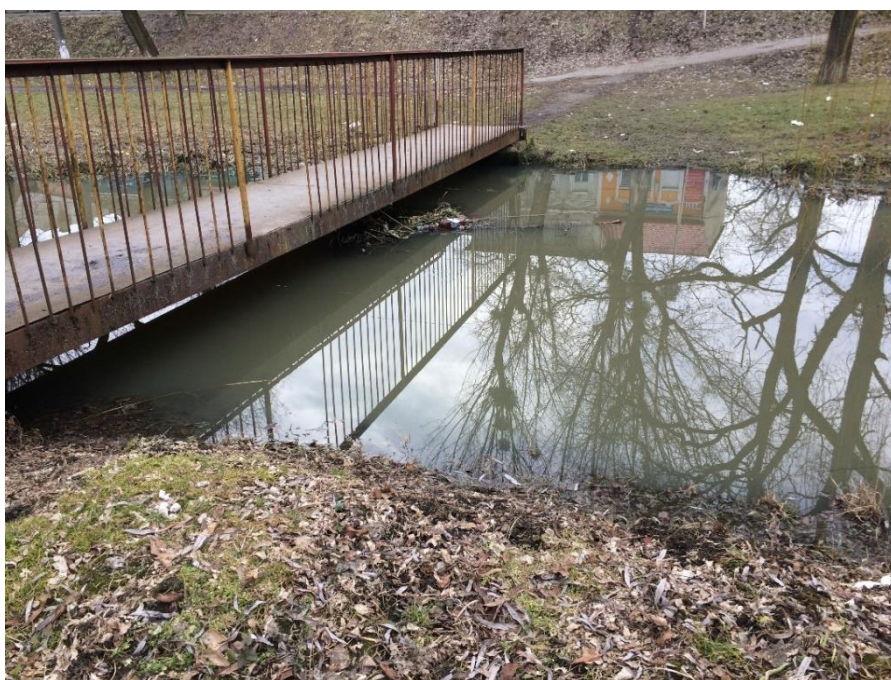
9. ábra. M4 Mintavételezési pont

Az 9. ábrán látható az M4-es mintavételezési pont. Az M4-es mintavételezési pont a Stefanika úton a Beregszászi Ukrán Gimnáziummal szemben található.

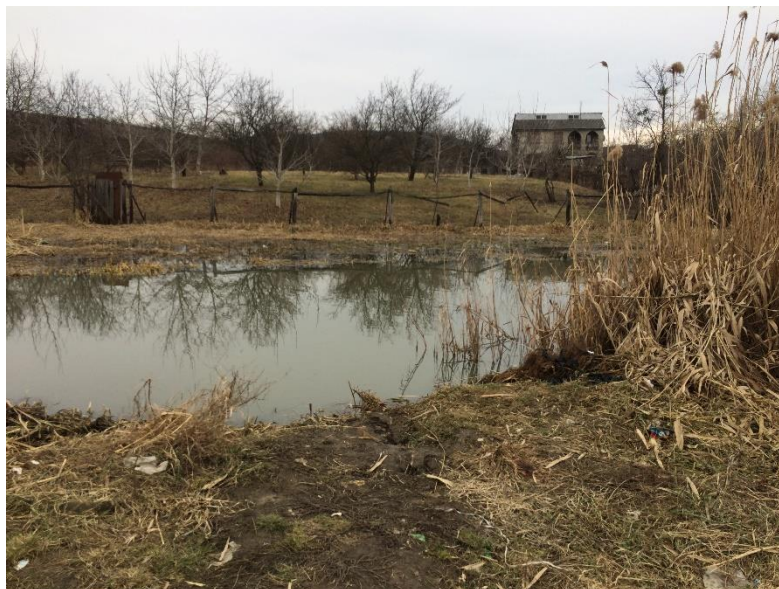
10. ábra. M5 Mintavételezési pont

Az 10. ábrán látható az M5-ös mintavételezési pont. Az M5-ös mintavételezési pont a Korjatovics úton az uszoda mellett található.

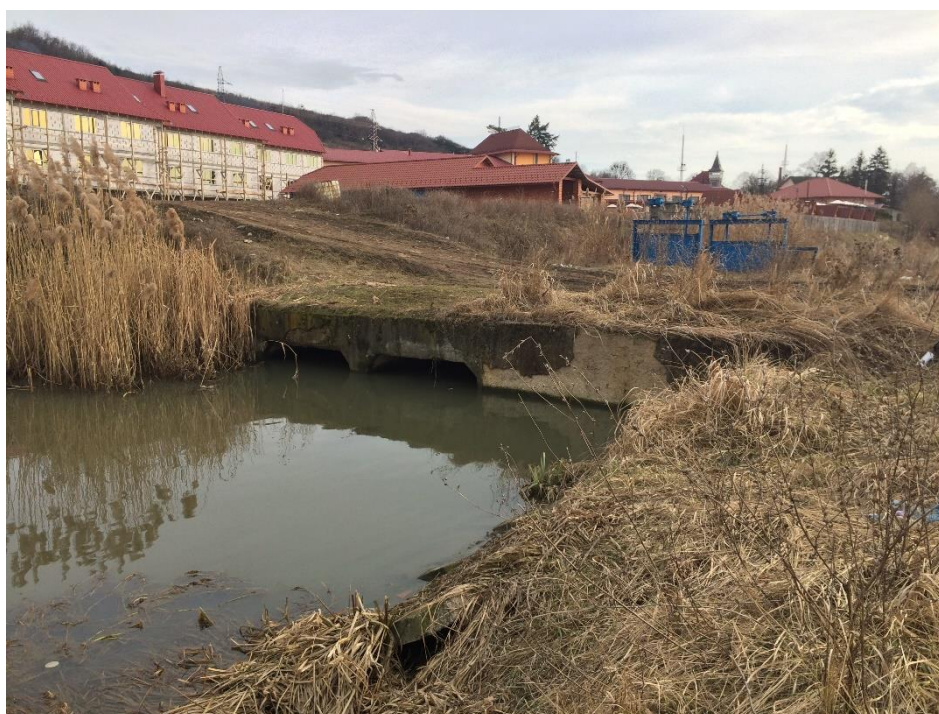
11. ábra. M6 Mintavételezési pont

Az 11. ábrán látható az M6-os mintavételezési pont. Az M6-os mintavételezési pont a Sevcenkó utcán a „Pacsirta” uszoda mögött található folyószakasz.

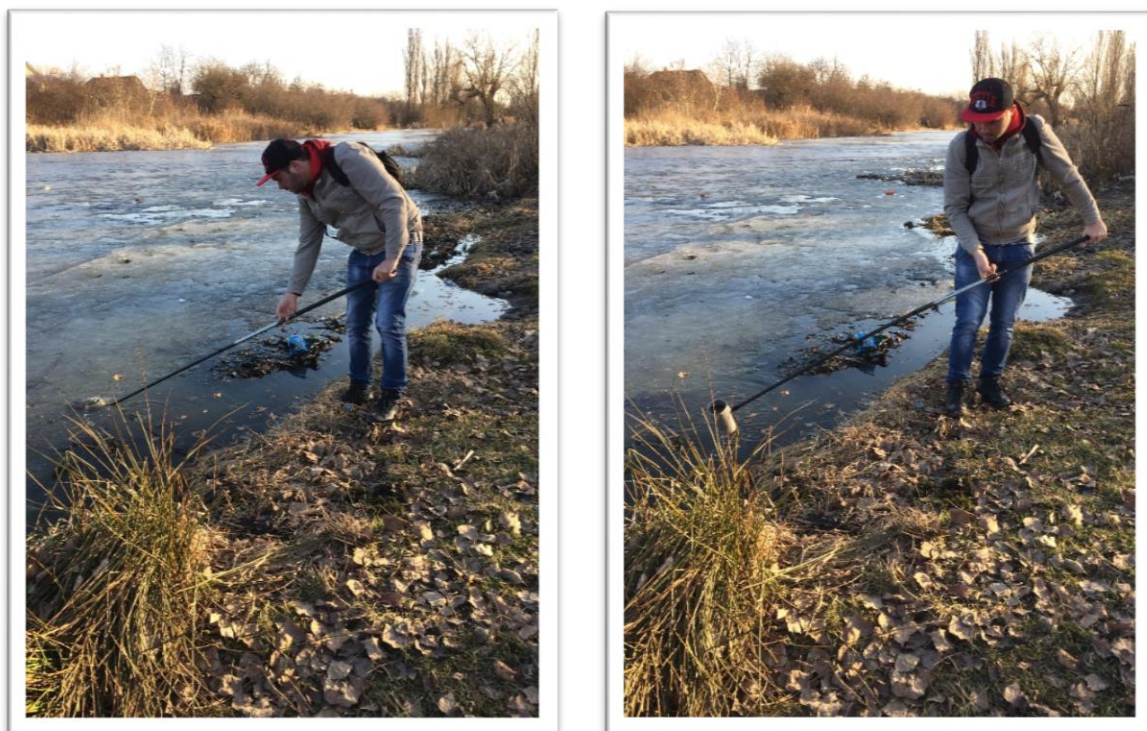
12. ábra. Mintavételezés a Vérkén

2017 februárjának végén a jég már olvadt a Vérke felszínén így az nem akadályozta a mintavételezést. A mintavételező egy alumínium edény volt, aminek végére egy hosszú pálca volt erősítve, hogy a mintavételezés a partról is lehetséges legyen. A mintavételező edényt lemerítettem a folyó aljzatára, majd azt végig húztam az aljzaton, hogy megteljen iszappal, ez megfigyelhető az 12. ábrán. A felhozott iszapot egy műanyag zacskóba helyeztem és minden alaklommal felcímkéztem. Majd az iszapot bevittem a laboratóriumba száradni.

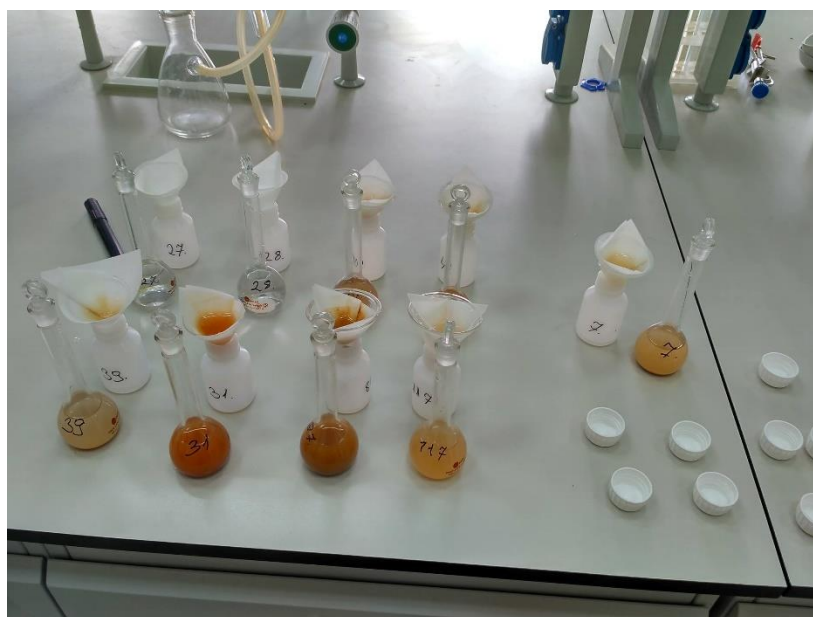
13. ábra. A minták szűrése

A mintavételezési pontokról behozott iszap mintákat műanyag tányérokban szárítottam. Száradás után az iszapot achát mozsárban megtörtem. A porított iszaptól analitikai mérlegen lemértem 20 grammot és hozzáadtam 100 cm³ pH=4,8 pH ammónium-acetát puffer oldatot. Rázógépen egy órán keresztül rázattam, majd az oldatot szűrőpapíron elválasztottam az iszaptól. A leszűrt oldatokban láng atom-abszorpciós spektrométeren meghatároztuk a nehézfémek koncentrációit.

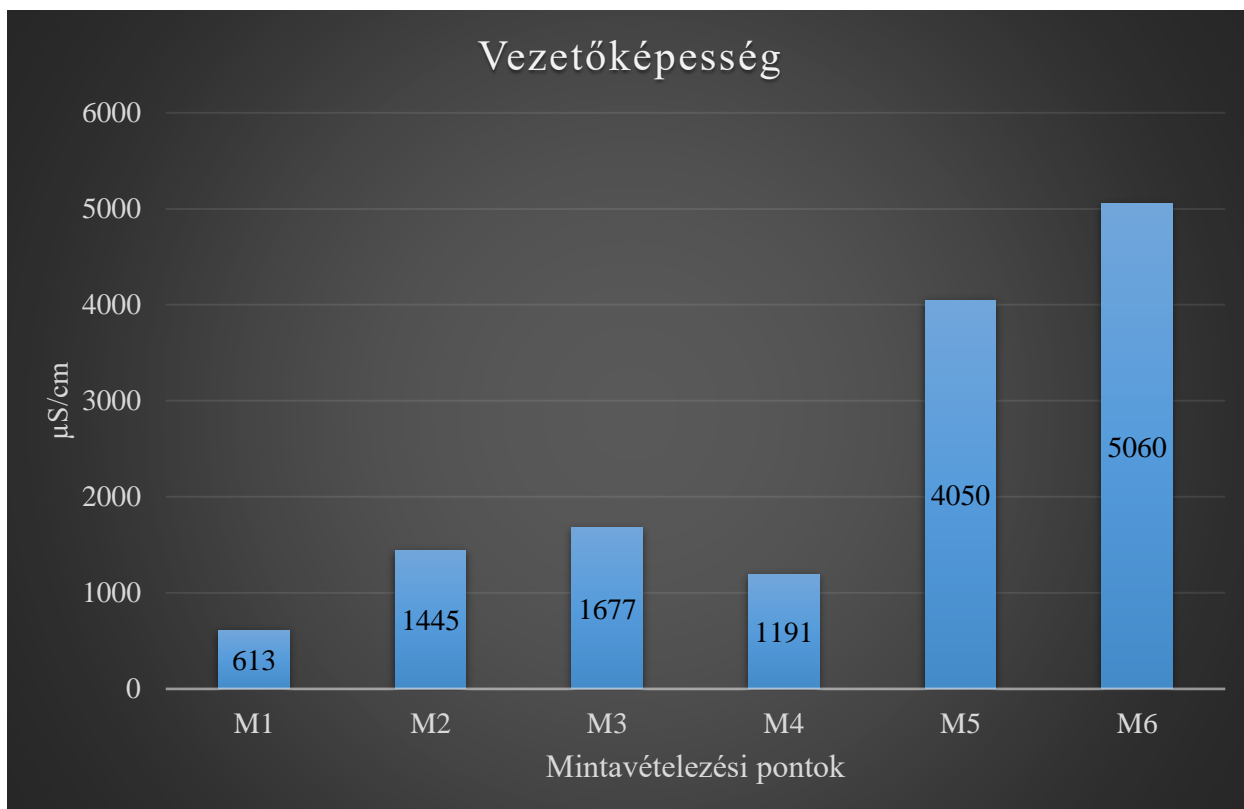
14. ábra. Az iszapmintákban mért vezetőképesség

Amint a 15. ábrán látható 2017-ben a folyó városba vezető szakaszánál lévő mintavételezési ponton begyűjtött iszapban háromszorosa a vízben megengedett értéknek, de később megtöbbszöröződik. A „Strand” fürdőhelynél, a Stefanika úton található híd melletti és a Beregszászi Ukrán Gimnáziummal szembeni mintavételezési pontokon az érték 1000 és 2000 között mozog, majd a Korjatovics úton található uszoda melletti mintavételezési ponton az érték meghaladja a 4000-et és majd a „Pacsirta” uszoda mögötti mintavételezési ponton az 5000-et is.

A 2015 tavaszán mért vezetőképesség a Vérke vizében csak az uszodák (Korjatovics úton található uszoda és a Sevcsenko uton található „Pacsirta” uszoda) melletti mintavételezési ponton haladta meg a felszíni vizekben megengedett 200 $\mu\text{S}/\text{cm-t}$. 2015 őszi és 2016 tavaszi mintavételezéskor is csak a két uszoda melletti pontokon haladta meg a 200 $\mu\text{S}/\text{cm-t}$.

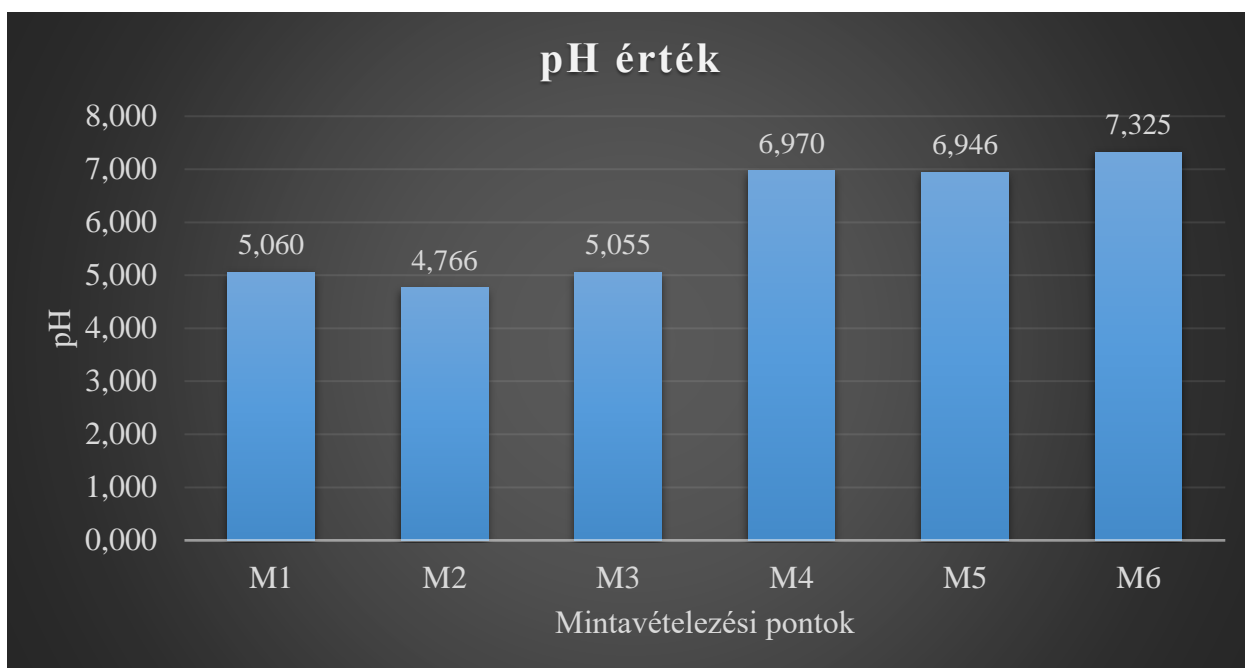
15. ábra. Az iszapminták kémhatása

A 16. ábrán látható, hogy 2017 februárjában az első három (Macsolai úton, Strand fürdőhelynél, Stefanika úton lévő Vérke híd) mintavételezési pontokon az iszap savanyú kémhatású. A Beregszászi Ukrán Gimnáziummal szemben található szakaszon és a Korjatovics úton található uszoda melletti mintavételezési pontokon semleges kémhatást mértem. Az „Pacsirta” uszoda mögötti mintavételezési ponton gyengén lúgos kémhatást mértem

2015 tavaszán mért pH értékek a Vérke vizében 6,6-6,7-es értékek között voltak, ami közel semleges. 2015 őszi mintavételezés során a Vérke vizének pH értéke 7,1 és 7,4 között mozgott, ami szintén közel semleges.

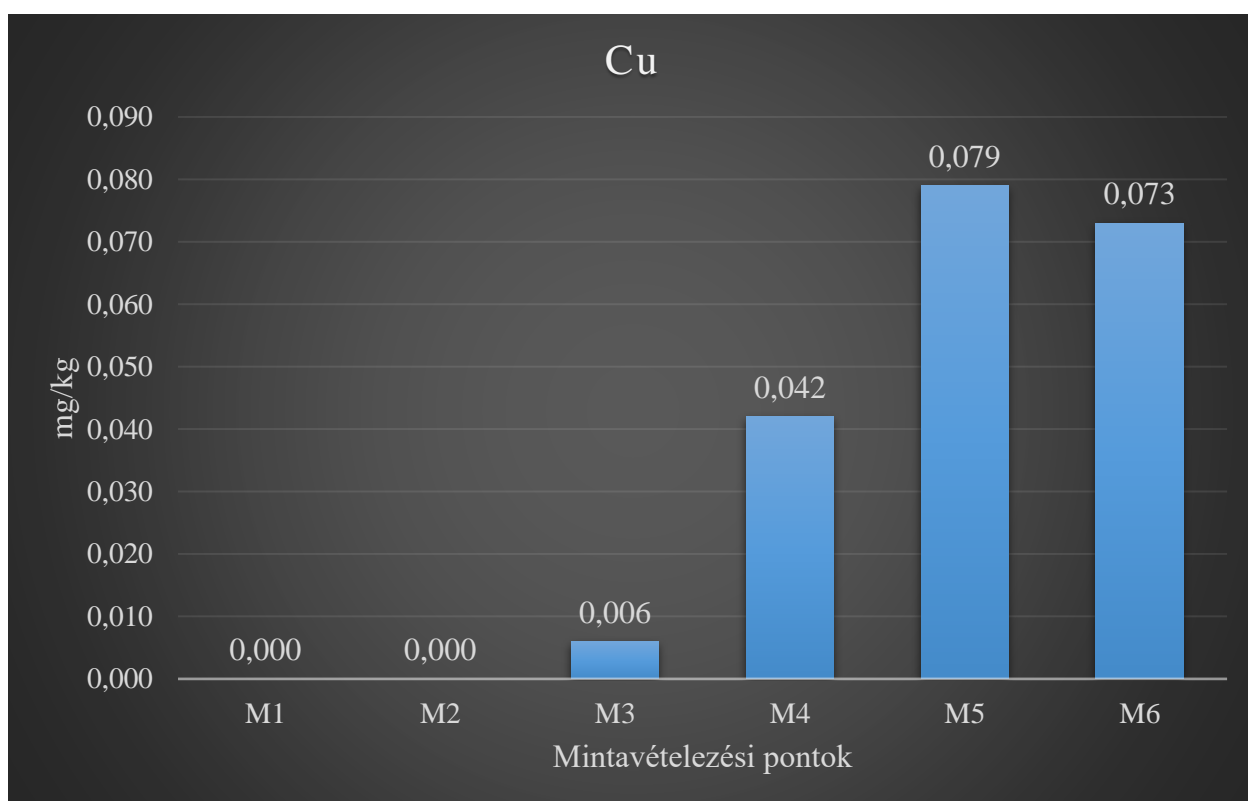
16. ábra. Réz koncentrációja a Vérkébe iszapban

A 17. ábrán látható 2017-ben a réz koncentrációja a Vérke iszapjában- Az első két mintavételezési ponton a réz mennyisége a kimutatási határérték alatt van, olyan kicsi a koncentráció, hogy azt a mérőeszköz nem képes érzékelni. A legmagasabb értéket a réz koncentráció a Korjatovics uton található uszoda melletti mintavételezési ponton érte el. A réz koncentrációja egy mintavételezési ponton sem haladta meg a megengedett 3,0 mg/kg-os koncentrációt.

A 2015 tavaszi mintavételezés során a Vérke vizében a réz koncentrációja csak egy ponton, a Stefanika úton található Vérke híd mellett haladta meg a felszíni vizekben megengedett 0,005 mg/l-es koncentrációt egy ezreddel. A 2015 őszi mintavételezés során egy ponton sem haladta meg a felszíni vizekben megengedett koncentrációt. A 2016 tavaszi mintavételezés során egyet kivéve minden mintavételezési ponton meghaladta a felszíni vizekben megengedett értéket.

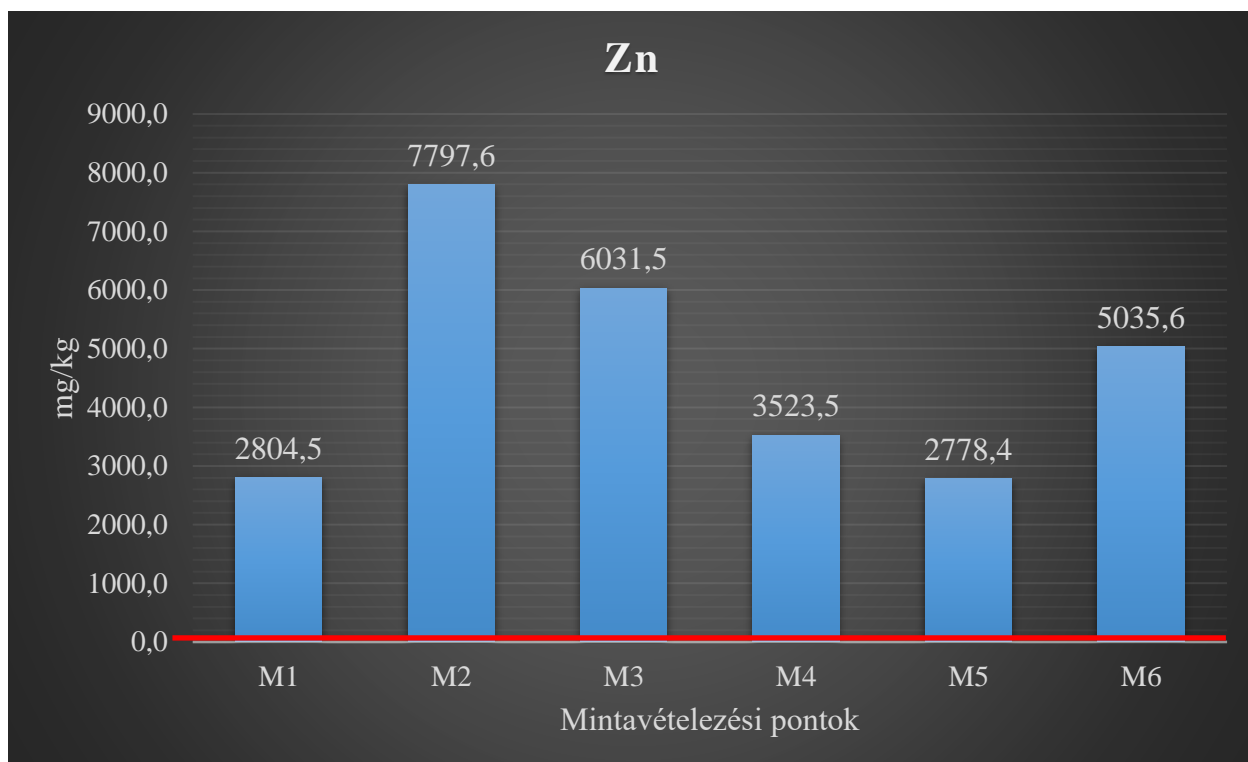
17. ábra. Cink koncentrációja a Vérkébe iszapban

A 18. ábrán látható a cink koncentrációja a Vérke iszapjában 2017-ben. A cink az iszapban minden ponton meghaladta a megengedett 23,0 mg/kg-os határértéket. A Macsolai úton és a Korjatovics úton található uszoda melletti mintavételezési pontokon hasonló értékeket kaptunk, pontosan 2804,5 és 2778,4 mg/kg-os koncentrációt. A sorban a Beregszászi Ukrán Gimnáziummal szemben található mintavételezési pont következik, ahol 3523,5 mg/kg-os koncentrációt mértünk. A következő a „Pacsirta” uszoda mögötti szakasz, ahol a koncentráció meghaladta az ötezer mg/kg-os értéket pontosan 5035,6, majd a Stefanika úton található híd melletti mintavételezési pont következik, ahol 6031,5 mg/kg-os koncentrációt mértünk. A legmagasabb koncentráció a Strand fürdőhelynél lévő mintavételezési ponton volt mérhető, ahol 7797,6 mg/kg-os koncentrációt mértünk. Ezek az eredmények rendkívül magasak. A cink túlsúlya a szervezetben látási zavarokat, részleges bénulásokat, hányást, hasmenést, hasi fájdalmakat, fejfájást is okozhat.

A 2015 tavaszi mintavételezés során a Vérke vizében a cink koncentrációja mind a 6 mintavételezési ponton elérte a 0,05 mg/l-es felszíni vizekben megengedett koncentrációt, de nem haladta meg jelentősen. 2015 őszén egyetlen mintavételezési ponton sem haladta meg a határértéket. A 2016 tavaszi mintavételezés során egy kivétellel minden mintavételezési ponton jelentősen meghaladta a határértéket.

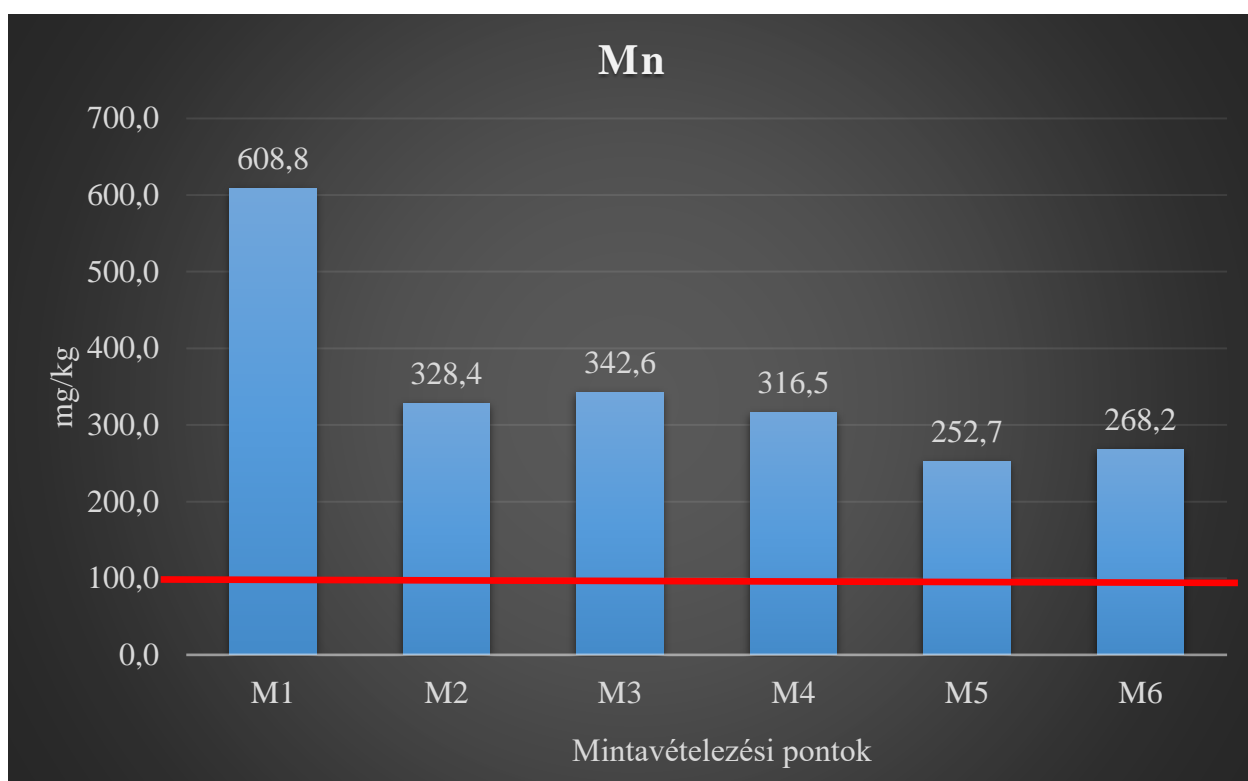
18. ábra. Mangán koncentrációja a Vérkébe iszapban

A 19. ábrán láthatjuk, hogy a mangán koncentrációja a Vérke iszapban mindenhol meghaladta a megengedett 100 mg/kg-os értéket. A Korjatovics úton található uszoda melletti és a „Pacsirta” uszoda mögötti mintavételezési pontokon hasonló értékeket mértünk, mindkét helyen meghaladta a 200 mg/kg-os koncentrációt, ami a megengedett érték duplája. A Strand fürdőhelynél lévő, Stefanika úton található híd melletti és a Beregszászi Ukrán Gimnáziummal szembeni mintavételezési pontokon a mért koncentráció meghaladta a 300 mg/kg-os koncentrációt, ami a megengedett háromszorosa. A legmagasabb értéket a Macsolai úton lévő félbehagyott országút melletti mintavételezési ponton mértük 608,8 mg/kg-ot, ami a megengedett hatszorosa.

A 2015 tavaszi és őszi mintavételezés során a mangán egy mintavételezési ponton sem haladta meg a felszíni vizekben megengedett 0,1 mg/l-es határértéket. A 2016 tavaszi mintavételezés során egy ponton, a Stefanika úton található híd mellett elérte a határértéket.

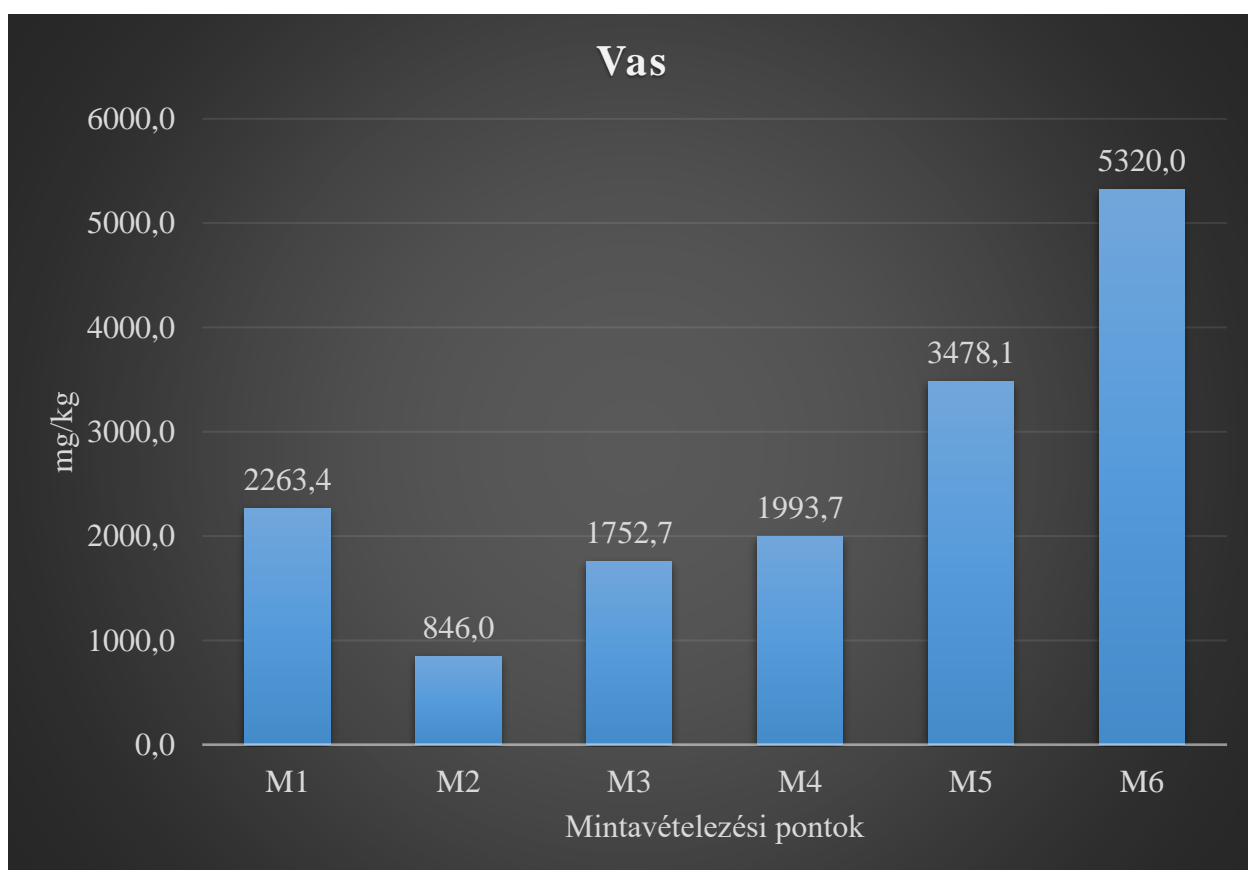
19. ábra. Vas koncentrációja a Vérkébe iszapban

A 20. ábrán látható a vas koncentrációja a Vérke iszapjában 2017-ben. A mérések alapján a vas koncentrációja is magasnak bizonyult a Vérke üledékében. A Macsolai úton lévő félbehagyott országút melletti mintavételezési ponton az érték 2263,4 mg/kg volt. Majd növekedő tendenciát mutatott a koncentráció a „Strand” fürdőhelytől egészen a „Pacsirta” uszoda mögött lévő szakaszig. A legmagasabb értéket a „Pacsirta” uszoda mögött lévő mintavételezési ponton mértük, ami 5320,0 mg/kg volt.

A 2015 tavaszi mintavételezés során a vas koncentrációja a Vérke vizében csak a Sevcsenko úton található „Pacsirta” uszoda mögötti szakaszon érte el a felszíni vizekben megengedett 0,1 g/l-es koncentrációt. A 2015 őszi mintavételezés során egy ponton sem haladta meg a vas koncentrációja a határértéket. A 2016 tavaszi mintavételezés során mind a hat ponton meghaladt a vas a megengedett koncentrációt, a Vérke városba vezető szakaszán (Macsolai úton található mintavételezési pont, „Strand” fürdőhely) nagyon magas értékeket mértünk: 1,8, illetve 1,5 mg/l-es koncentrációt.

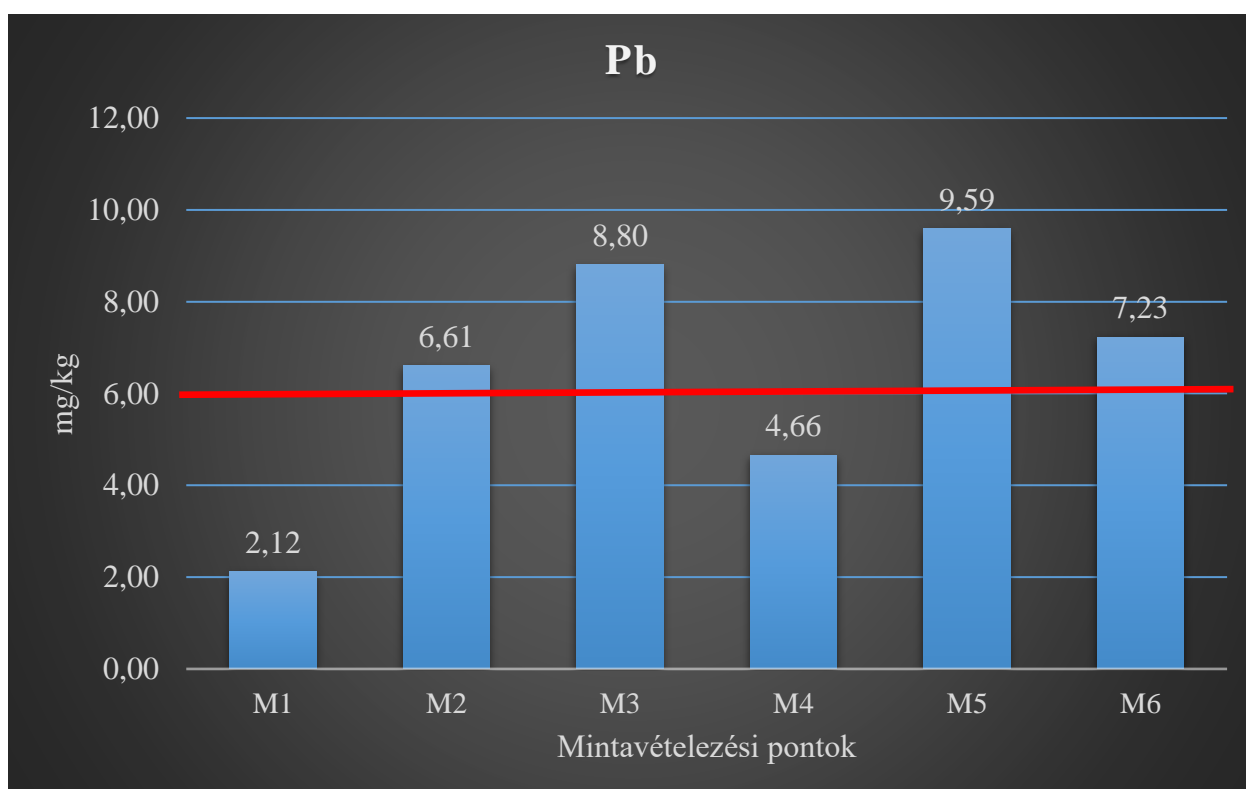
20. ábra. Ólom koncentrációja a Vérkébe iszapban

A 21. ábrán látható az ólom koncentrációja a Vérke üledékében 2017-ben. A Macsolai úton lévő félbehagyott országút melletti és a Beregszászi Ukrán Gimnáziummal szembeni mintavételezési pontokon a koncentráció nem haladta meg a megengedett 6,0 mg/kg-os értéket, a többi négy mintavételezési ponton viszont meghaladta azt. A legmagasabb koncentrációt a Korjatovics úton található uszoda melletti mintavételezési ponton mértük, itt az ólom koncentráció az üledékben 9,59 mg/kg volt. Az ólom többlete az emberi szervezetben okozhat fejfájást, migrént, ingerlékenységet, depressziót, túlzott aktivitást, tanulási nehézségeket, hányingert, étvágytalanságot, vesepanaszokat, emlékezet- és alvászavart.

Az ólom koncentrációja a Vérke vizében a 2015 őszi mintavételezés során három mintavételezési ponton a kimutatási határ alatt volt. A Stefanika úton található Vérke híd melletti ponton (a kórház mellett), és a két uszodánál (a Korjatovics úton található és a Sevcsenko uton található „Pacsirta”) az ólom koncentrációja meghaladta a felszíni vizekben megengedett 0,005 mg/l-es koncentrációt. A 2015 őszi és 2016 tavaszi mintavételezés során minden ponton az ólom koncentrációja a kimutathatósági határ alatt volt.
